## Fehlerbehebung: Touchscreen im Auslieferungszustand ohne Funktion

Sehr geehrter Neu-Besitzer einer ECoS 50200,

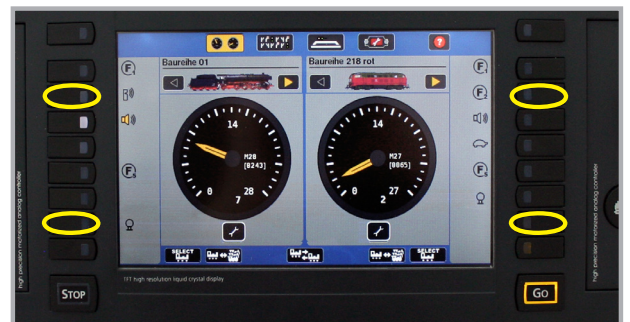
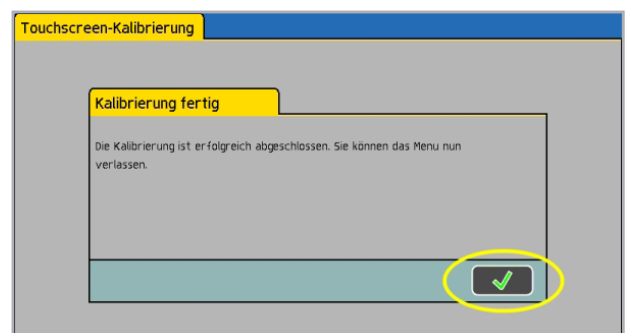
in einigen seltenen Fällen kann es vorkommen, dass der Touchscreen der ECoS im Auslieferungszustand ohne Funktion ist und auf Druck nicht reagiert.

Falls der Touchscreen auf Berührung nicht reagiert, muss er neu kalibriert werden. Normalerweise ist der Touchscreen ab Werk bereits kalibriert. Leider wurde bei der Produktion der ECoS bei einigen Geräten die Kalibrierung nicht gespeichert. Die unten beschriebene Vorgehensweise ist nur erforderlich, falls der Touchscreen nicht reagiert.

- Drücken Sie gleichzeitig die Tasten F2 und F7 des linken und rechten Fahrpults für ein paar Sekunden
- Es erscheint nun der Kalibrierungs-Bildschirm.
- Folgen Sie den Anweisungen auf dem Bildschirm: Drücken Sie mit dem beiliegenden Stift zunächst auf die nacheinander erscheinenden roten und grünen Kreuze. Versuchen Sie hierbei, die Kreuze möglichst exakt zu treffen.
- Es erscheint nun die Meldung „Kalibrierung fertig“. Durch Drücken des „OK“-Buttons wird die Kalibrierung gespeichert. Sie können den Touchscreen nun wie vorgesehen verwenden. Sollte die Meldung „Kalibrierung konnte nicht abgeschlossen werden“ erscheinen, sind die Kreuze nicht genau genug getroffen worden. Wiederholen Sie in diesem Fall die Prozedur.
